## ETAPA 2: R. de la Victoria - Vélez Málaga

### ➤ PERFIL ETAPA 2: Perfil de altitud e identificación por tramos.

➤ **MAPA ETAPA 2: Identificación por Tramos/ nivel de accesibilidad para PMR.**

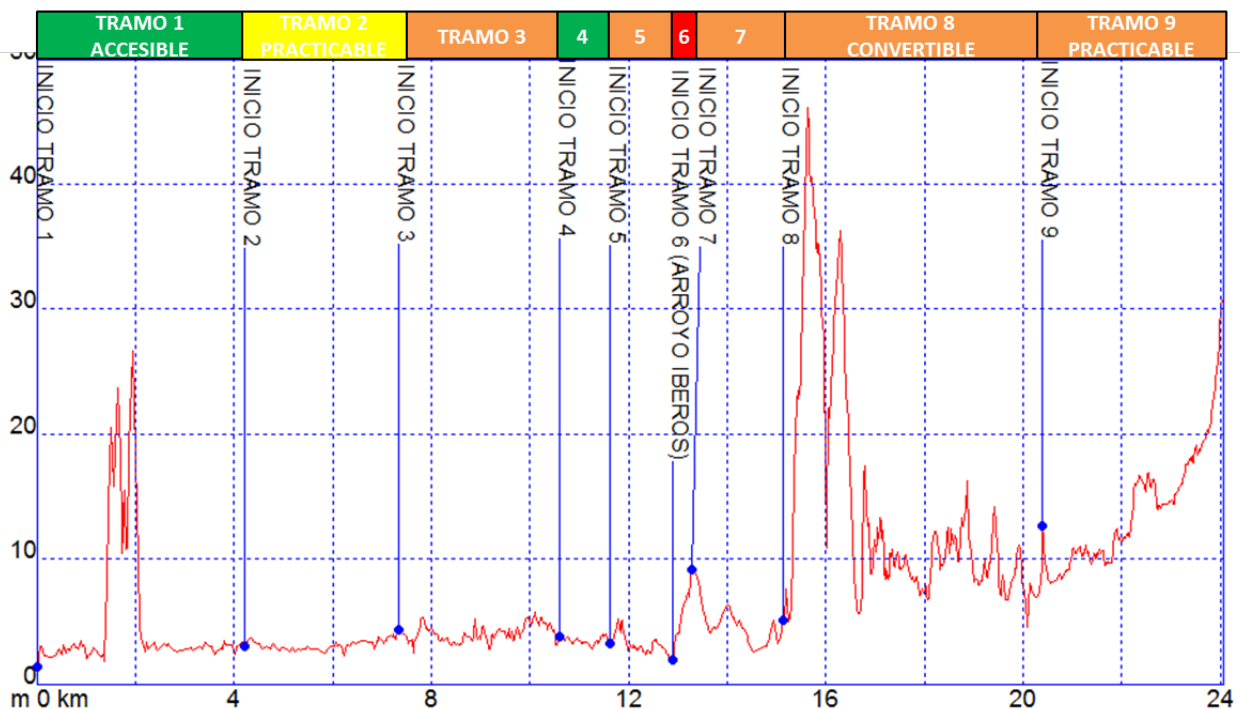
Gráfica I: Identificación tramos etapa 2, nivel de accesibilidad.

Los tramos que se han identificado en la etapa 2 *Rincón de la Victoria-Vélez Málaga* para personas con movilidad reducida son los siguientes:

1. Tramo Nº 1 Arroyo Totalán-Desembocadura Río Granadilla: tramo **accesible** para PMR.
2. Tramo Nº 2 Desembocadura Río Granadilla-Los Rubios: tramo **practicable** para PMR.
3. Tramo Nº 3 Los Rubios-Benajárfate: tramo **convertible** para PMR.
4. Tramo Nº 4 Paseo Marítimo Benajárfate: tramo **Accesible** para PMR.
5. Tramo Nº 5 Benajárfate-Desembocadura Arroyo Íberos: tramo **convertible** para PMR.
6. Tramo Nº 6 Arroyo Íberos: tramo **no accesible** para PMR.
7. Tramo Nº 7 Arroyo Íberos-Valle Niza: tramo **practicable** para PMR.
8. Tramo Nº 8 Valle Niza-Calle Azalea: tramo **convertible** para PMR.
9. Tramo Nº 9 Calle Azalea-Vélez Málaga: tramo **practicable** para PMR
