Guía de Recursos Oleoturísticos de la Serranía de Ronda

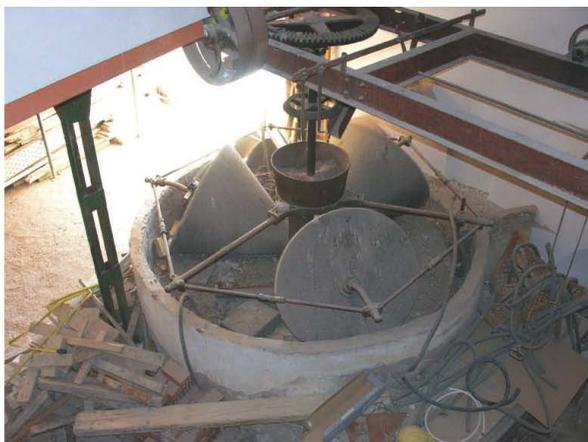
En la fecha del estudio, el edificio está siendo rehabilitado para su uso como alojamiento rural. Está previsto mantener todo el molino en la zona de estar. Es un molino hidráulico que estuvo funcionando hasta fines de los años noventa. Conserva todas las piezas del molino. El empiedro es de tres muelas cónicas con una tolva central con tres salidas, y con volcado directo a la batidora horizontal. La prensa y el cuerpo de bombas de tres pistones son de González H, San Antón, Córdoba. Las vasijas de cerámica que formaban la bodega han sido sacadas del suelo.

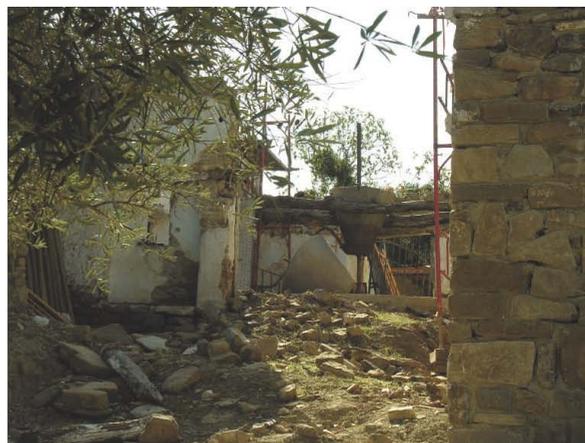
Almazara histórica

Es un molino de sangre. Se conserva un empiedro de una única muela cónica de más de 1,5 metros de base. La tolva central es igualmente de gran tamaño. La solera es de una amplia piedra central, rodeada de piedras de menor tamaño arriostradas por una cincha de metal. Ello puede deberse a la ampliación del molino. En la fecha del estudio, el edificio está siendo rehabilitado, desconociendo su uso final.

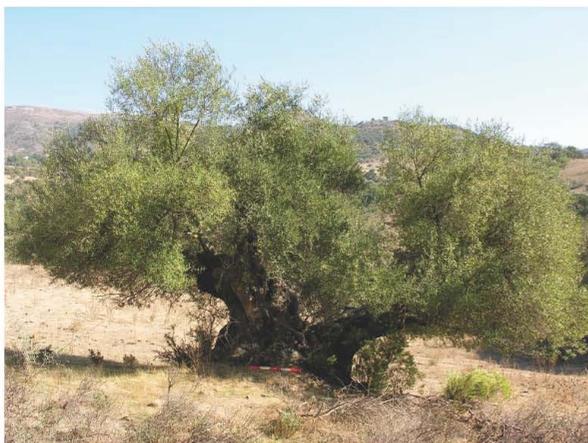
Carril en A-373
(Villamartín-Algatocin) pk 65,5

Importante concentración de olivos multicentenarios e incluso milenarios. Están diseminados por toda la parcela sin orden ninguno. Algunos de ellos superan los ocho metros de perímetro de tronco y los quince de peana. La gran mayoría son de un único pie, aunque hay algunos de varios pies. En la casa de la finca se conserva una almazara histórica (ver ficha).
