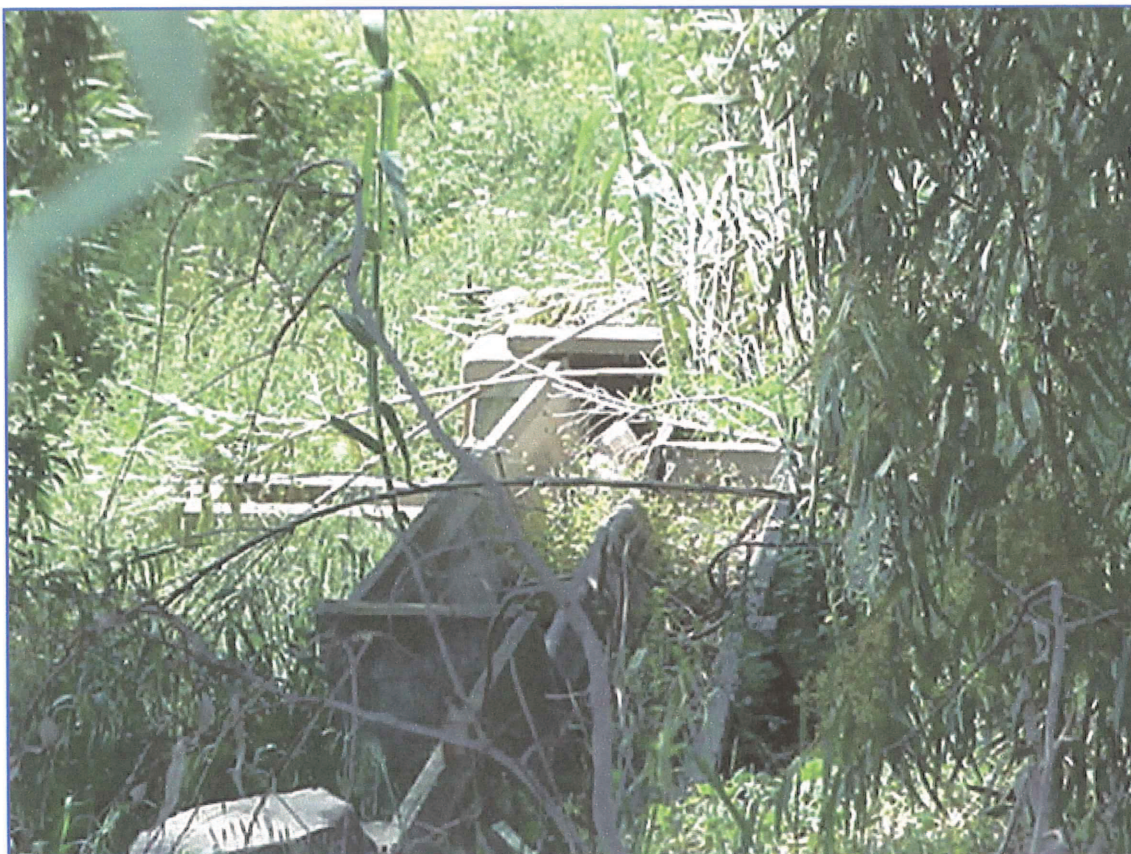
**F1**

POZO DE AGUA POTABLE DE LA RED DE CÁRTAMA, DESDE EL CUAL SE LLEVA AGUA A UN ALJIBE SITUADO EN LA ESTACIÓN DE ALJAIMA Y MEDIANTE UNA TUBERÍA, LLEVA EL AGUA AL NÚCLEO DEL ARROYO DEL COMENDADOR.

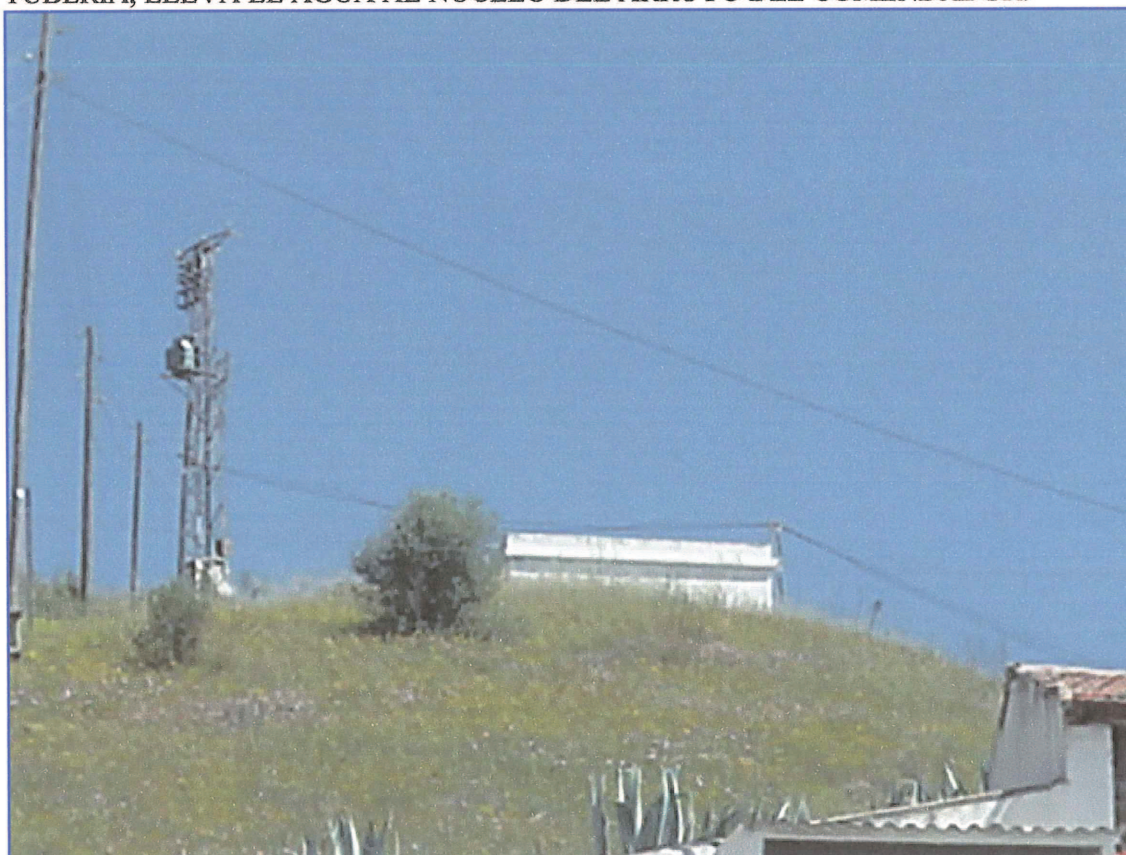
**F2**

ALJIBE A DONDE LLEGA EL AGUA POTABLE QUE VIENE DE CÁRTAMA Y DESDE EL CUAL SE SUMINISTRA AGUA AL NÚCLEO DEL ARROYO DEL COMENDADOR.

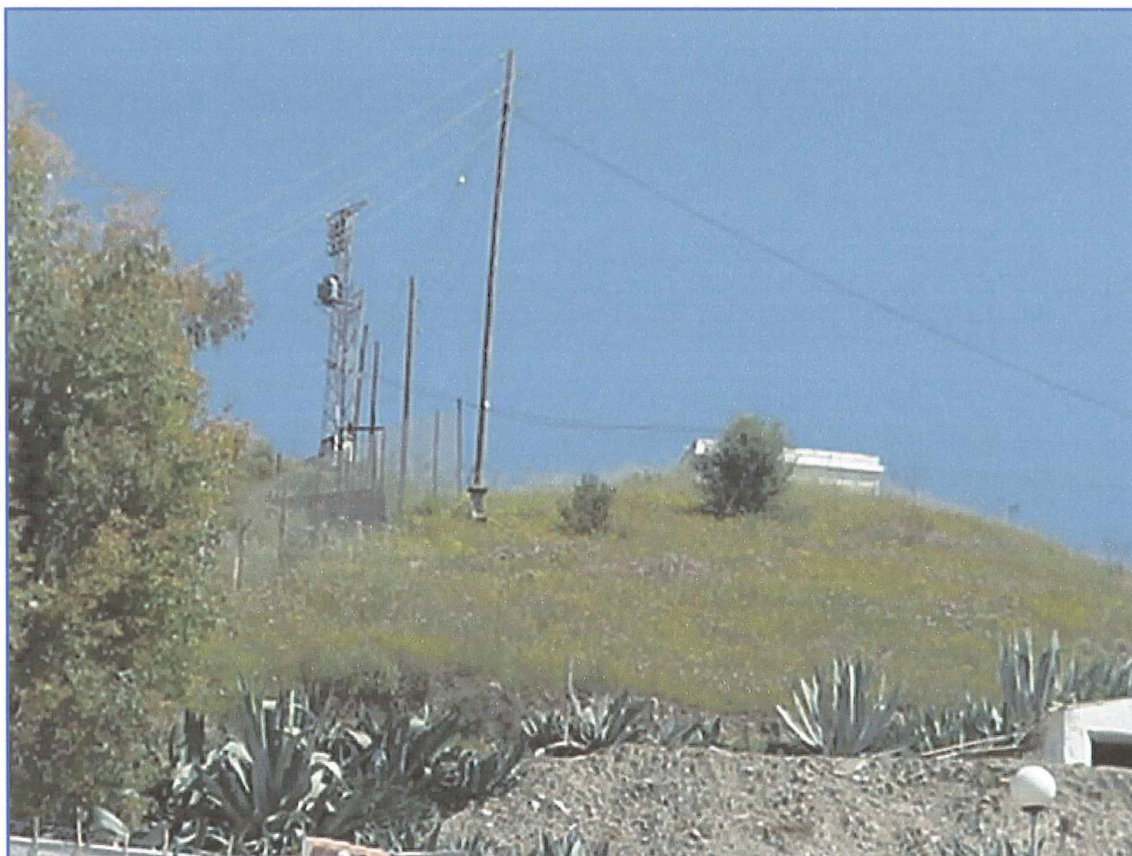
**F3**

TRANSFORMADOR DE BAJA TENSIÓN QUE SITUADO EN EL MONTE QUE HAY DETRÁS DE LA ESTACIÓN DE ALJAIMA, SUMINISTRA ELECTRICIDAD AL NÚCLEO DEL ARROYO DEL COMENDADOR.

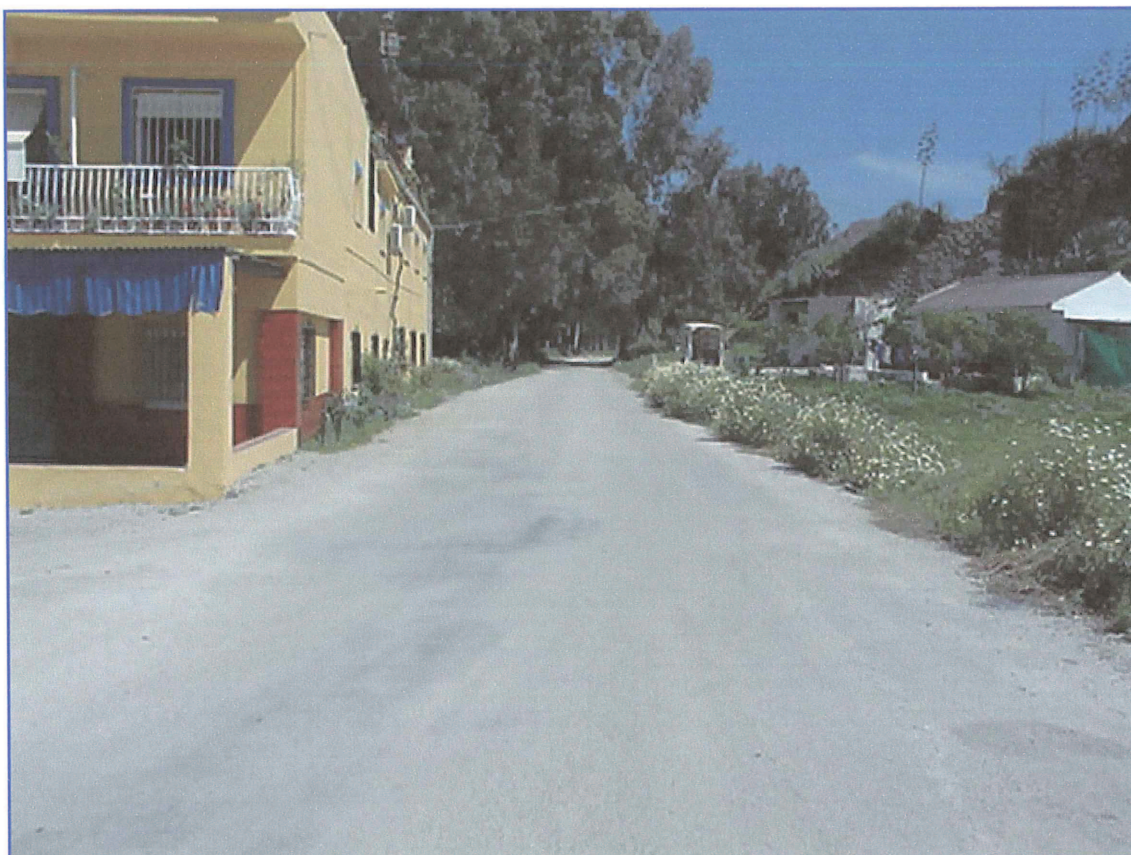
**F6**

CARRIL ASFALTADO DE UNOS 6M DE ANCHO SIN ARCEN, QUE CORRE PARALELO AL ARROYO Y VA A PARAR A UN NÚCLEO DISEMINADO DE VIVIENDAS.

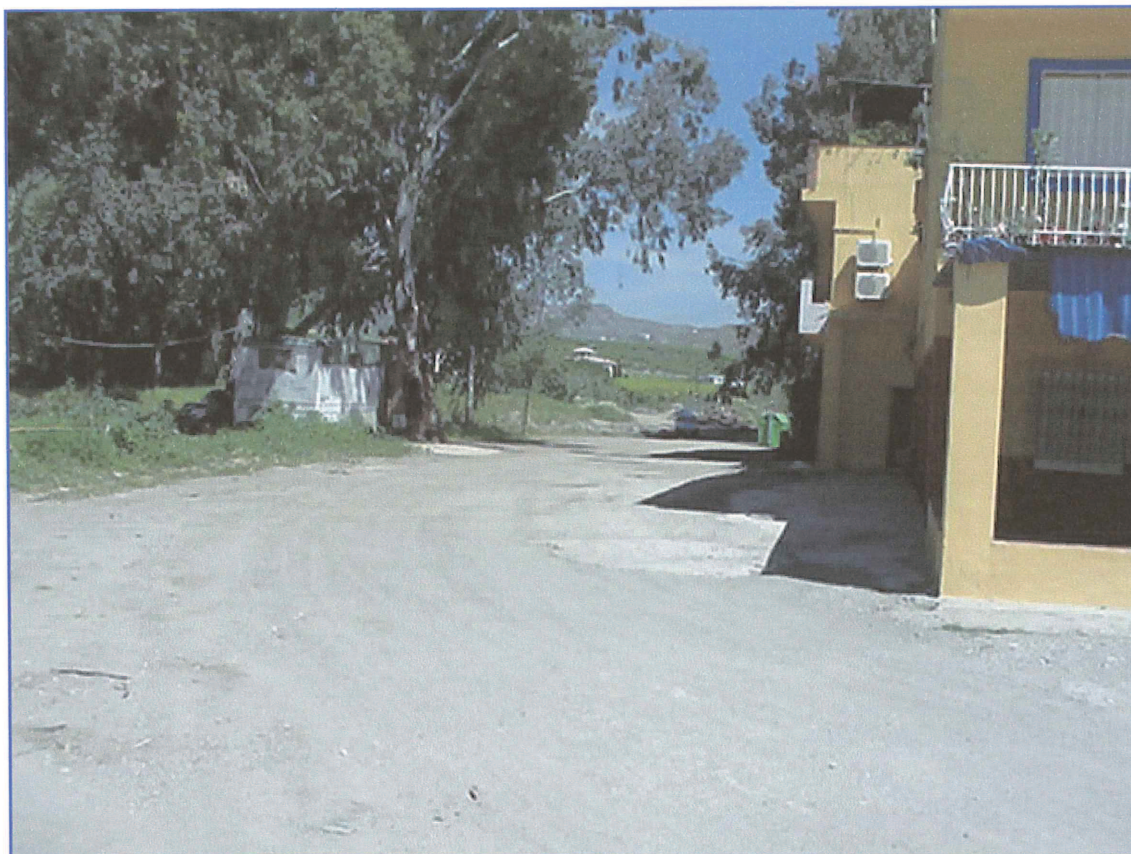
**F7**

CARRIL TERRIZO DE UNOS 6M DE ANCHO SIN ARCEN, POR EL CUAL Y ATRAVESANDO EL ARROYO, NOS LLEVA AL NÚCLEO DE VIVIENDAS DEL ARROYO DEL COMENDADOR.

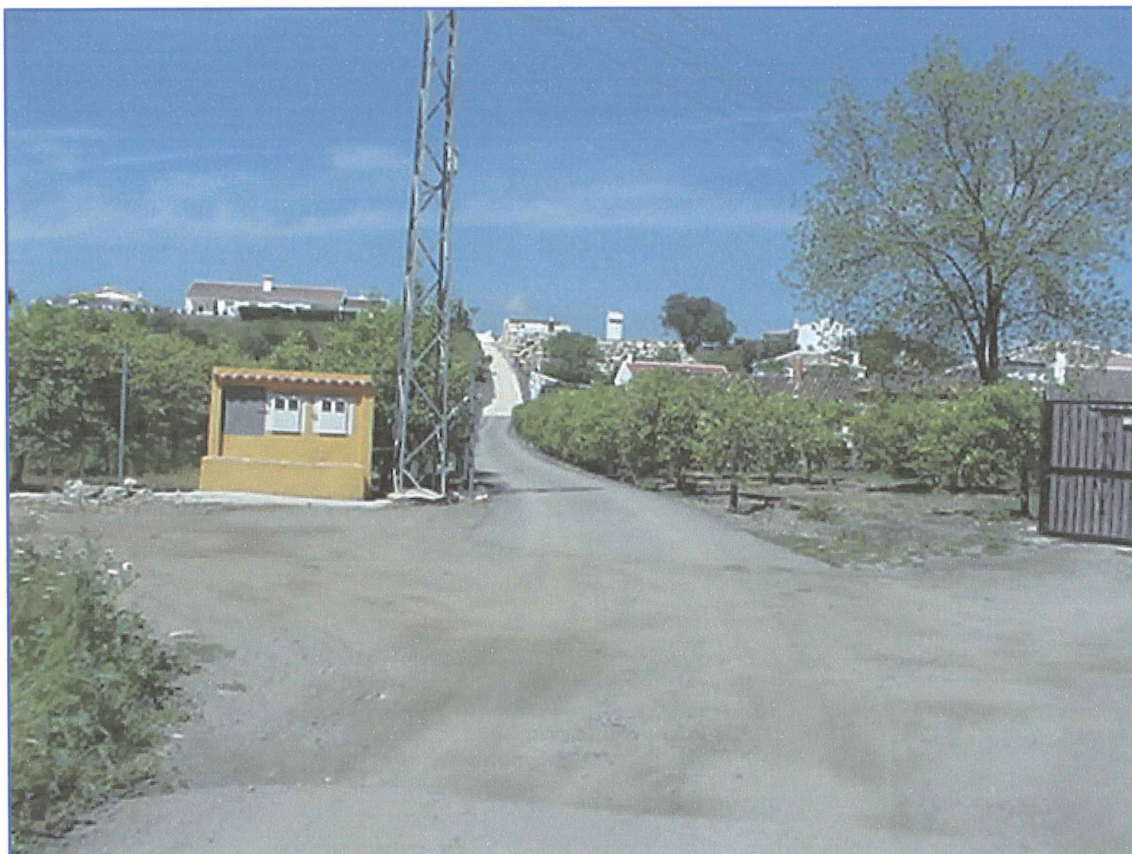
**F9**

CARRIL PRINCIPAL DEL NÚCLEO, PERFECTAMENTE ASFALTADO DE UNOS 5M DE ANCHO SIN ARCEN.

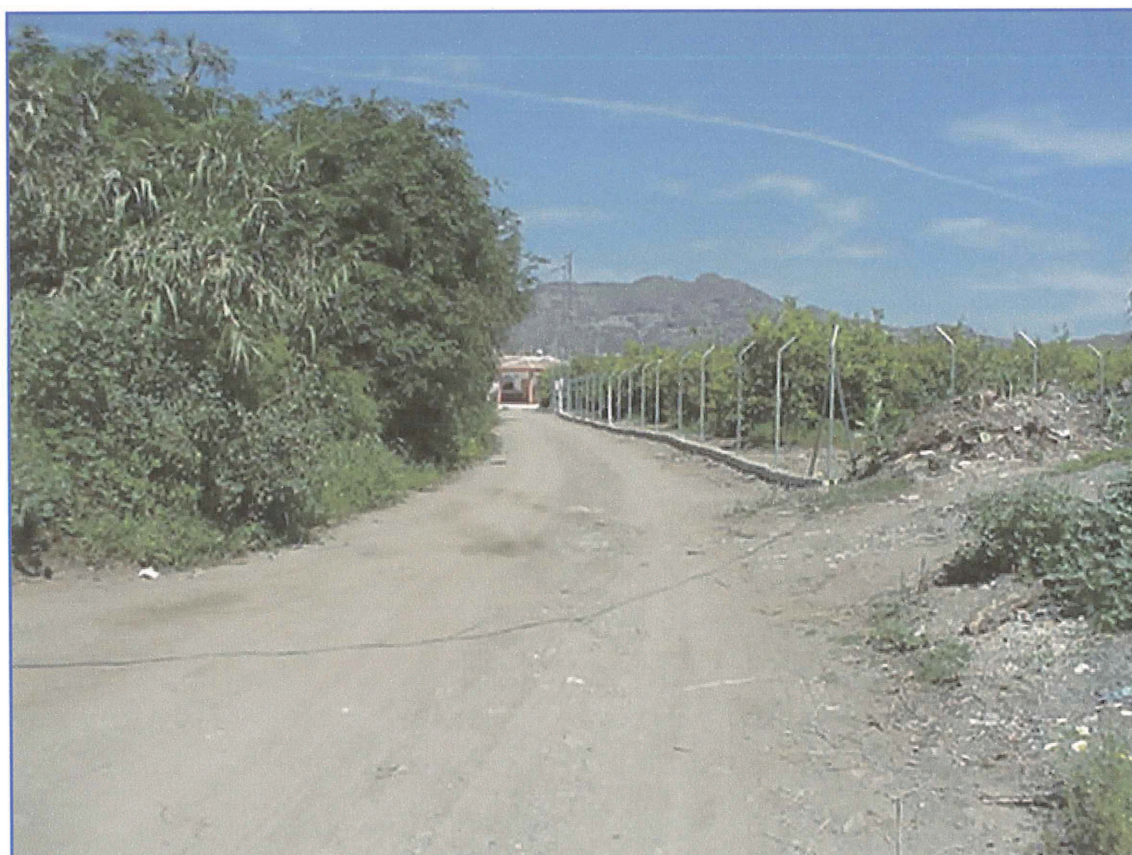
**F10**

CARRIL TERRIZO DE UNOS 4M DE ANCHO EN MAL ESTADO, QUE NOS LLEVA A UNAS VIVIENDAS Y HUERTAS DEL NÚCLEO.

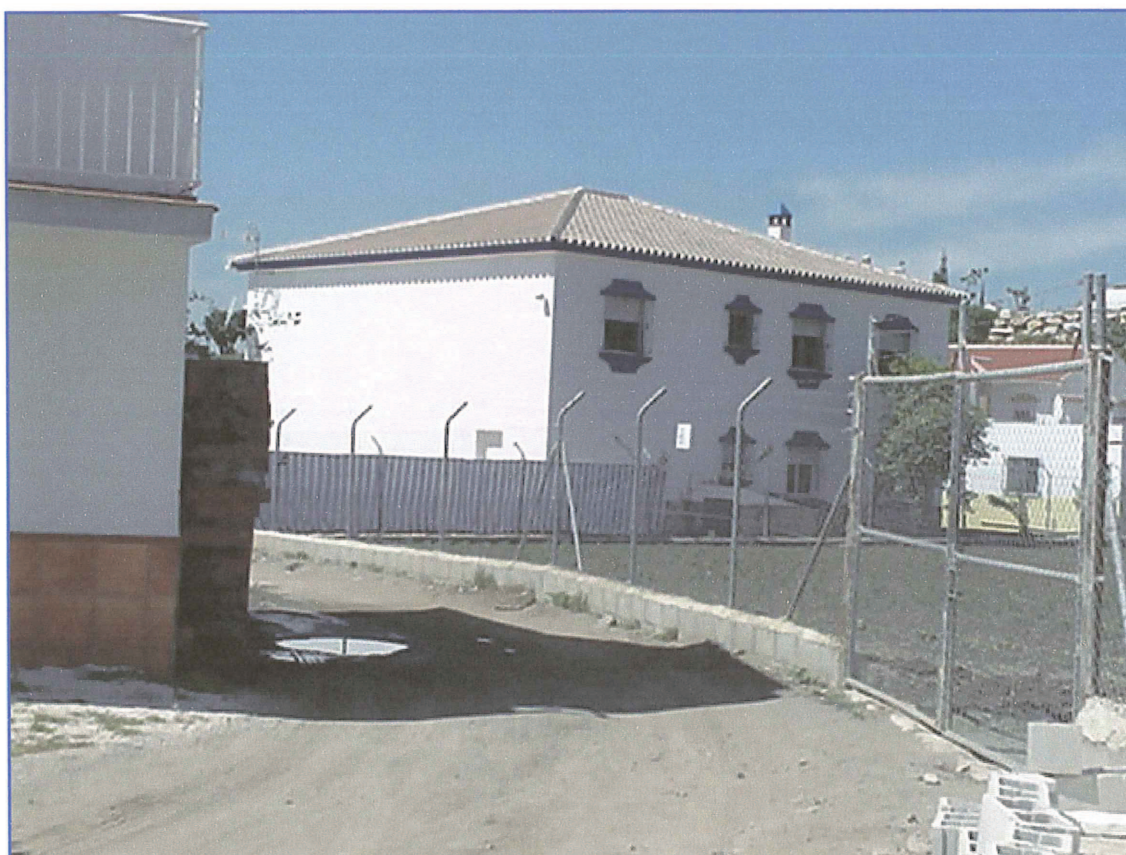
**F12**

VIVIENDA EXCEPCIONAL DEL NÚCLEO, DE DOS PLANTAS CON ENTRADA POR UN FONDO DE SACO DE UNOS 3M DE ANCHO EN MAL ESTADO Y TERRIZO.

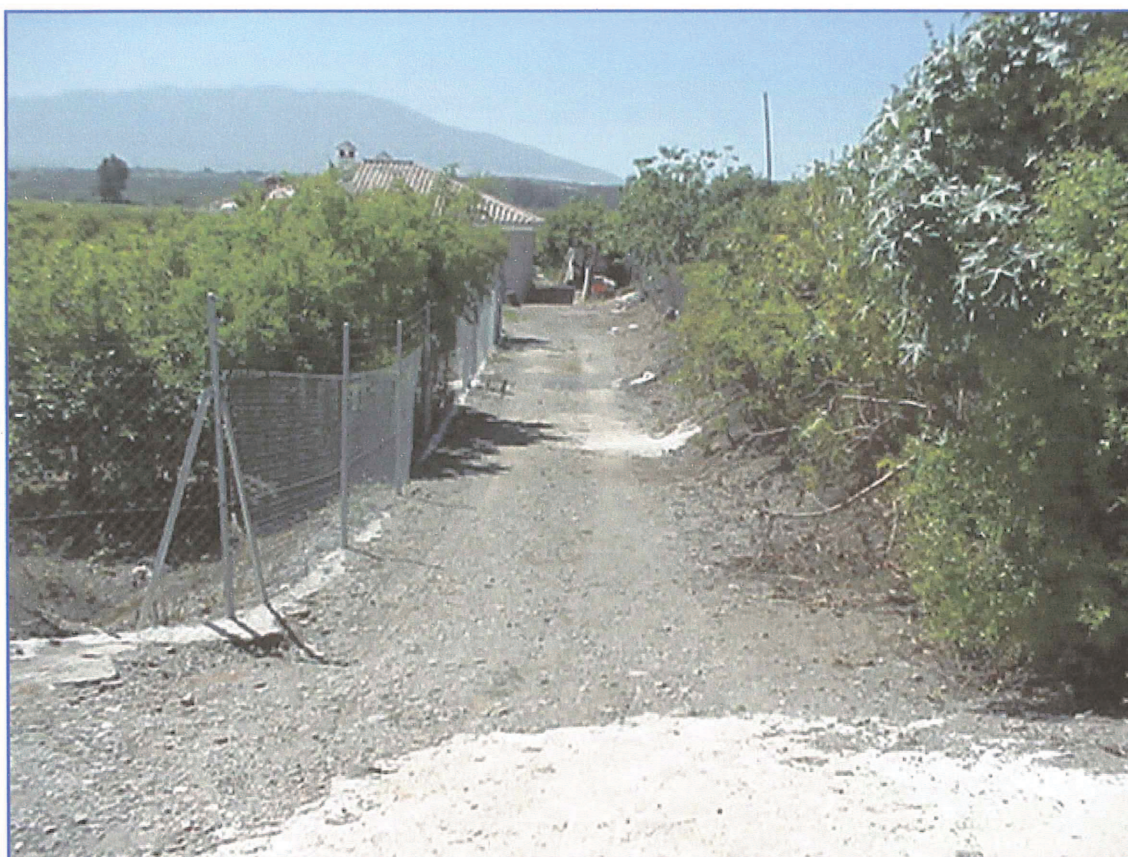
**F13**

FONDO DE SACO TERRIZO DE UNOS 3M DE ANCHO EN MAL ESTADO.
