situación:  
**POLIGONO 2, PARCELA 242, CASA DE ARIAS, CASABERMEJA (MÁLAGA)**

plano:  
**INTERVENCIONES Y SECC. CONSTRUCTIVA**

descripción:  
**ANEXO OBRAS DECLARACIÓN ASIMILADO REGIMEN FUERA DE ORDENACIÓN PARA GUARDA DE EQUINOS**

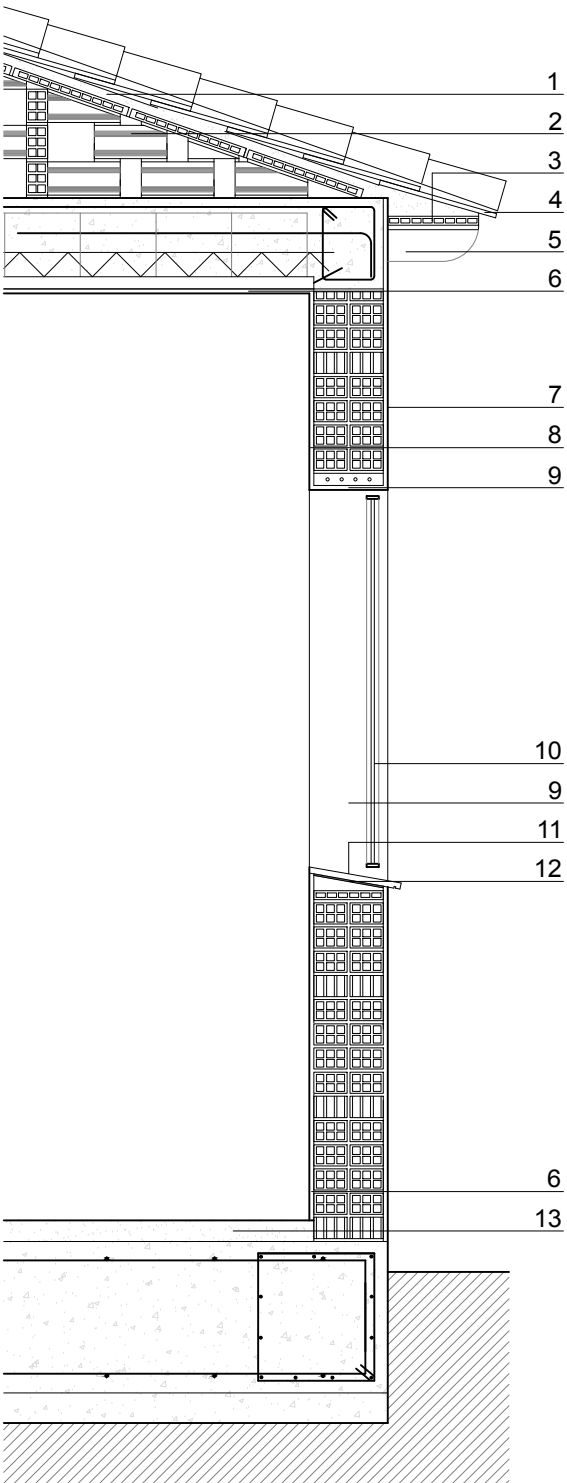
SECCIÓN CONSTRUCTIVA

Q1. Tejado con pendiente al 35% formado por: tabicones aligerados de ladrillo hueco doble de 25x12x8 cm. separados entre sí 100 cm., maestra superior de mortero, tablero de rasillón machihembrado de 100x25x4 cm., capa de compresión de 3 cm. de mortero de cemento M-5, y mallazo electrosoldado de 20x30 cm. Ø 4 mm., cubrición de teja cerámica mixta, colocadas en hiladas paralelas al alero, con solapes y recibidas con mortero.

Q2. Alero de viguetas de hormigón imitación madera ancladas a canto de forjado mediante garras de acero.

V1. Alfeizar: Vierteaguas cerámico en piezas de 28x14 cm. con goterón, recibido con mortero, i/rejuntado con lechada. Vuelo de 30 mm con goterón y pendiente del 10° hacia el exterior, sobre barrera impermeable.

1. rasillón y capa de compresión
2. tabicones palomeros
3. rasillón
4. teja mixta cerámica
5. vigueta prefabricada
6. guarnecido enlucido yeso
7. pintura pétrea
8. pintura plástica
9. enfoscado y fratasado mortero
10. reja metálica
11. vierteaguas
12. impermeabilización
13. recrecido y nivelado mortero
