BAÑOS DE LA HEDIONDA

Tipo de obra hidráulica: baños

Etapas de la GS: Etapa 29 Casares-Estepona

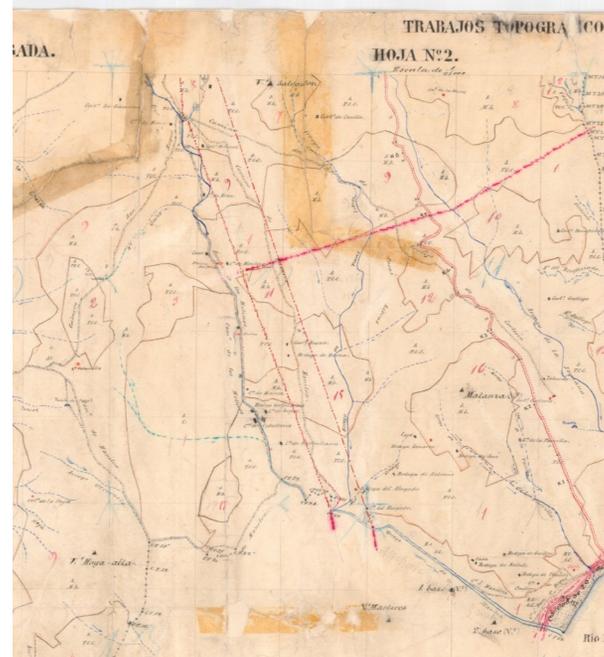
Minuta topográfica de 1875. Los baños sulfurosos aparecen representados en la cuenca del arroyo de los molinos

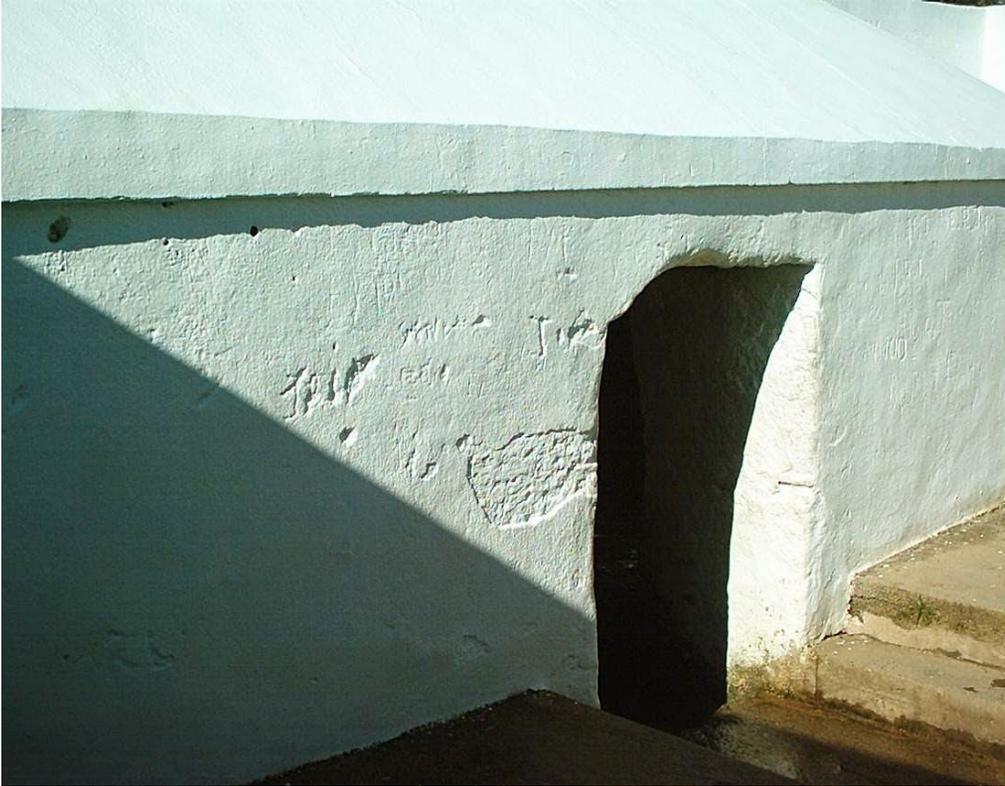
Acuarela de Juan Pérez de Vargas y Salas enviada al epigrafista alemán Hübner en el siglo XIX

En el siglo XIX el estudioso epigrafista alemán Hübner traba amistad con Juan Pérez de Vargas y Salas, tío-abuelo de Blas Infante quien le ilustraría sobre los tesoros de la antigüedad del municipio de Casares. A él debemos una acuarela del interior del baño de la Hedionda en una de cuyas esquinas se lee: "Supuesto baño romano junto a Casares en la serranía de Ronda. Juan Pérez de Vargas lo di-

bujó". Con este dibujo Pérez de Vargas pedía la acreditada opinión de Hübner sobre la adscripción romana o musulmana de los baños, a lo que el alemán respondía que no podía manifestarse en un sentido u otro sin haberlos visto personalmente.
